CRONOGRAMA DE EVENTOS DE MANIFESTACION DE GRUPOS  
PRODUCTORES EN LA C.H. BOQUILLA

# **Reporte fotográfico de daños en la CH Boquilla por grupos de productores manifestantes en desacuerdo por el incremento de extracciones de agua de la presa**

11 de septiembre de 2020

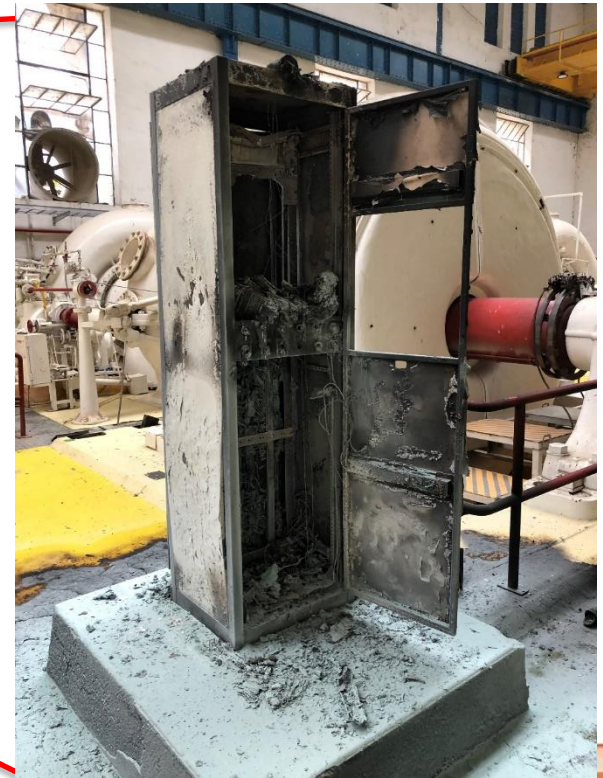
Tablero de control, para arranque y paro local de la unidad 2 completamente siniestrado. Con estos daños imposibilita la operación de la unidad. Estos mismos tableros de control del resto de las unidades fueron bañados con Diesel, con limpieza exhaustiva podría recuperarse la operación de los mismos.

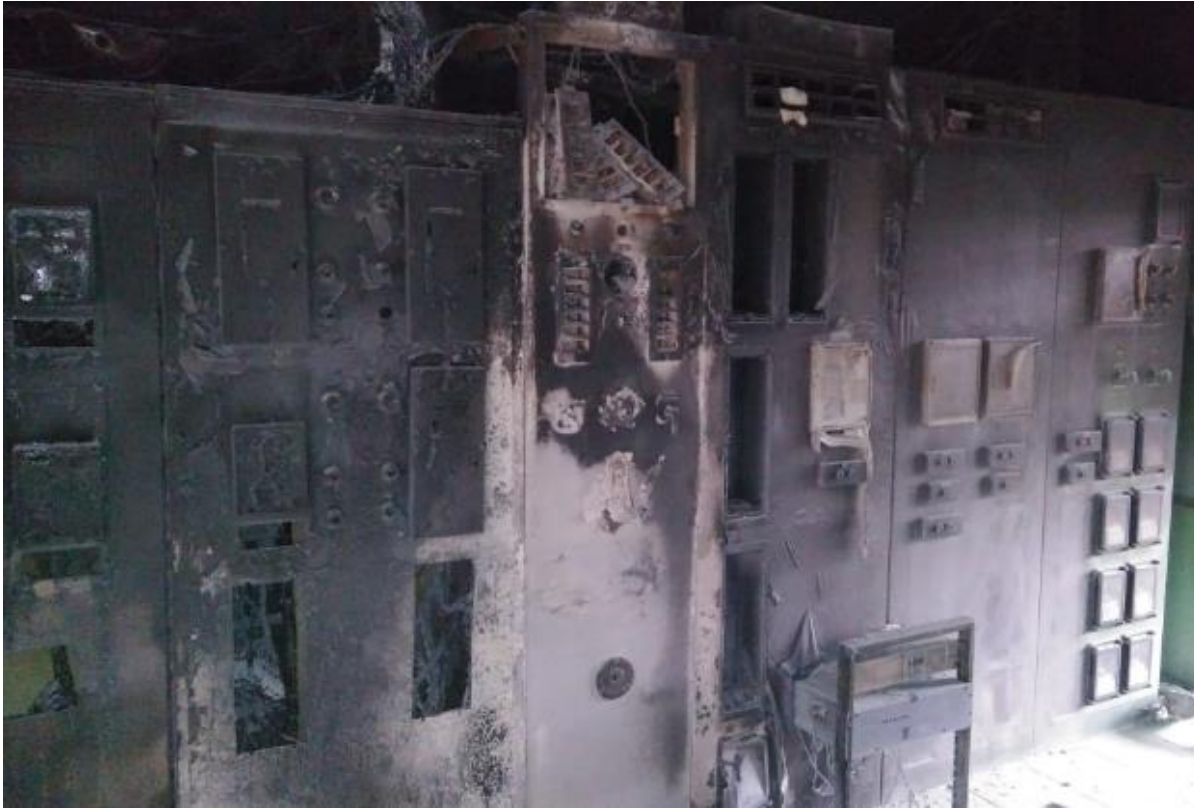
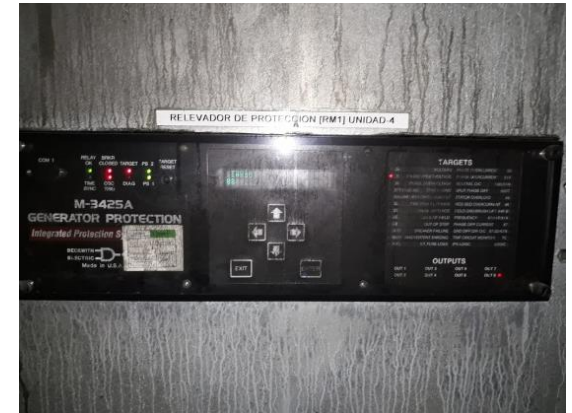
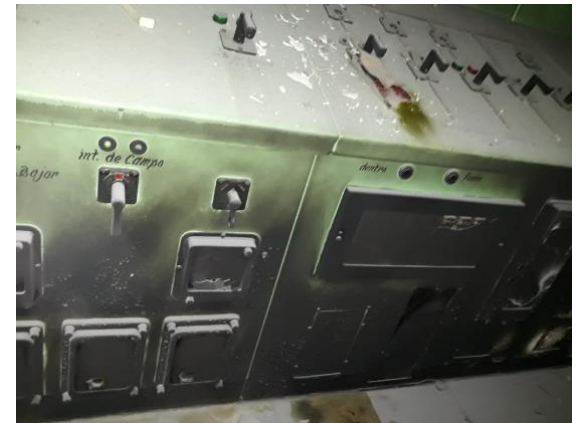
Tableros de control, protección y medición de unidades, líneas y subestación consumidos por el fuego que impide la puesta en servicio inmediata de las unidades por daño en el tablero de interruptores de 4.16 kV y 115 kV.

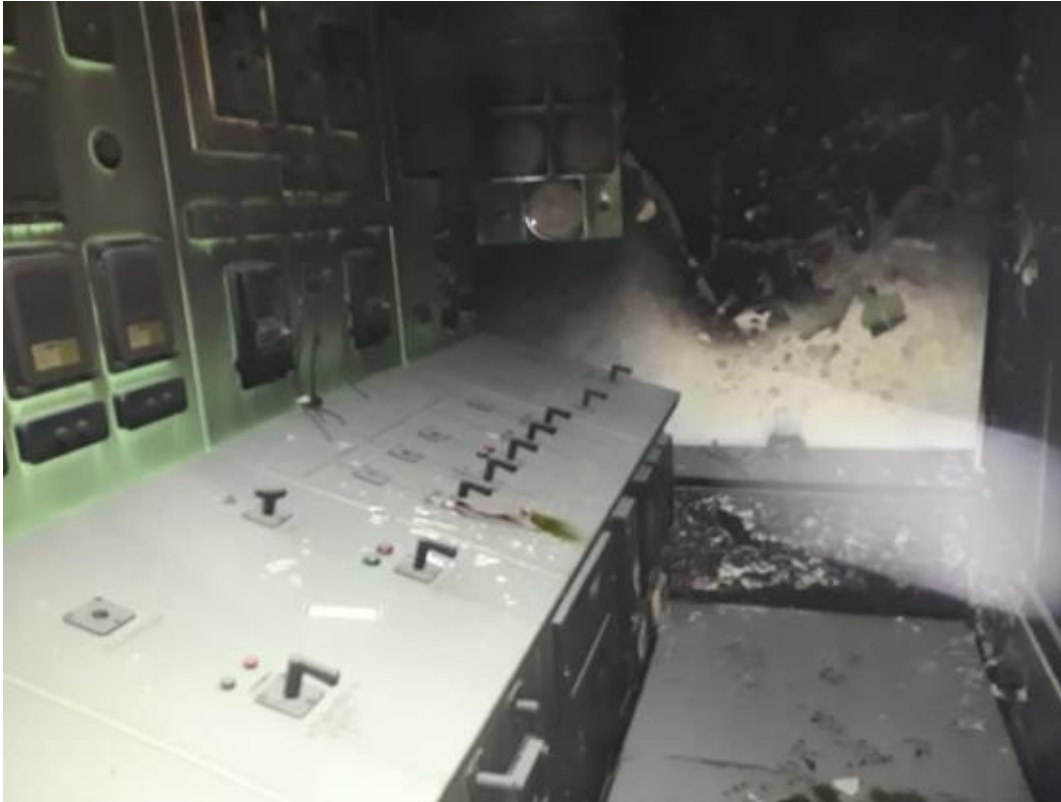
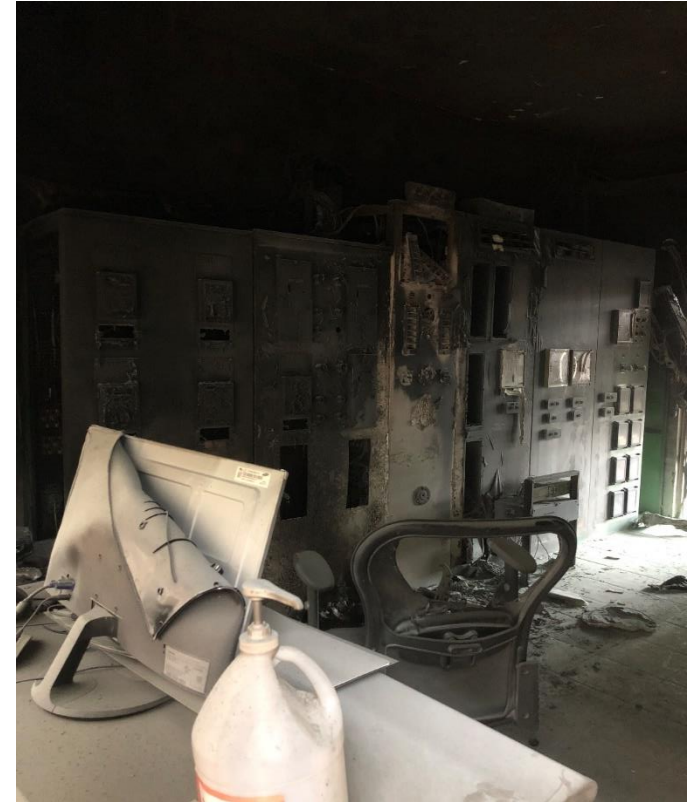
Sala de control con daños provocados por los manifestantes al prenderle fuego, dejando indisponible los tableros de control para la operación de las 4 unidades.

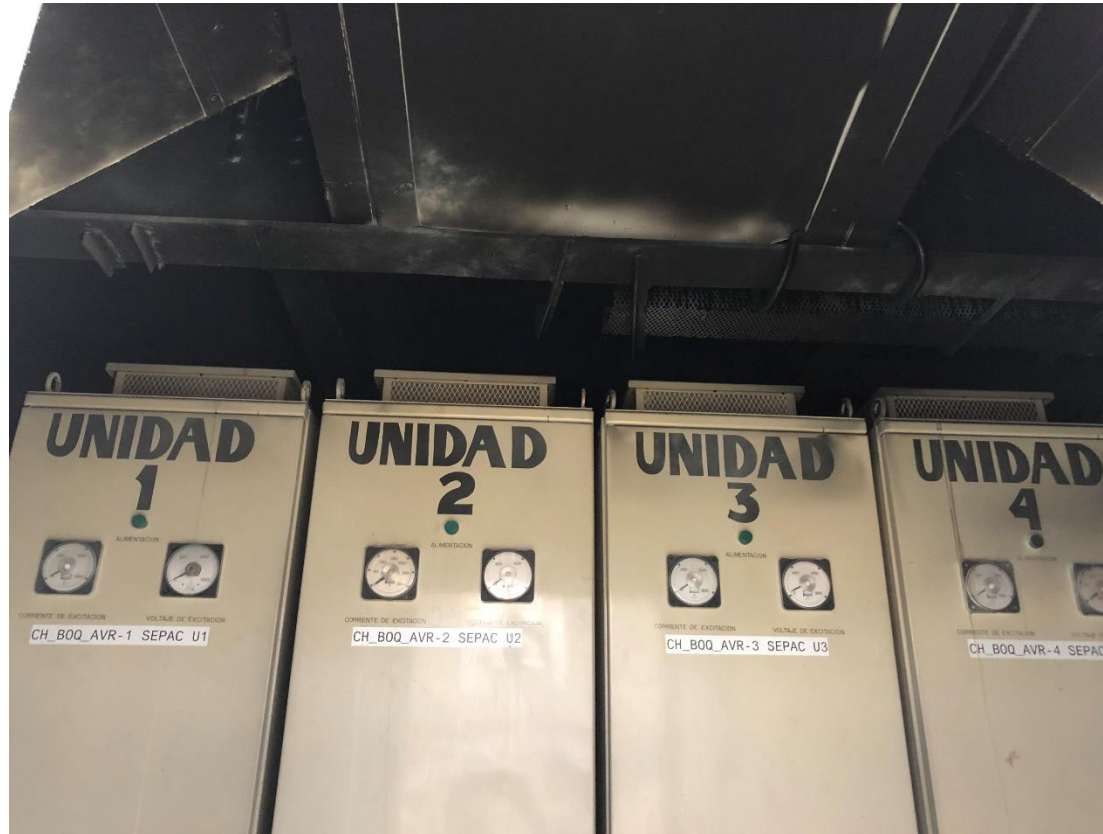
Daños en charolas de cableado las cuales se pueden observar en la parte superior de esta imagen, se realizará una inspección exhaustiva para verificar si al interior de los tableros de los reguladores automáticos de tensión de las cuatro unidades, existen daños en la electrónica.

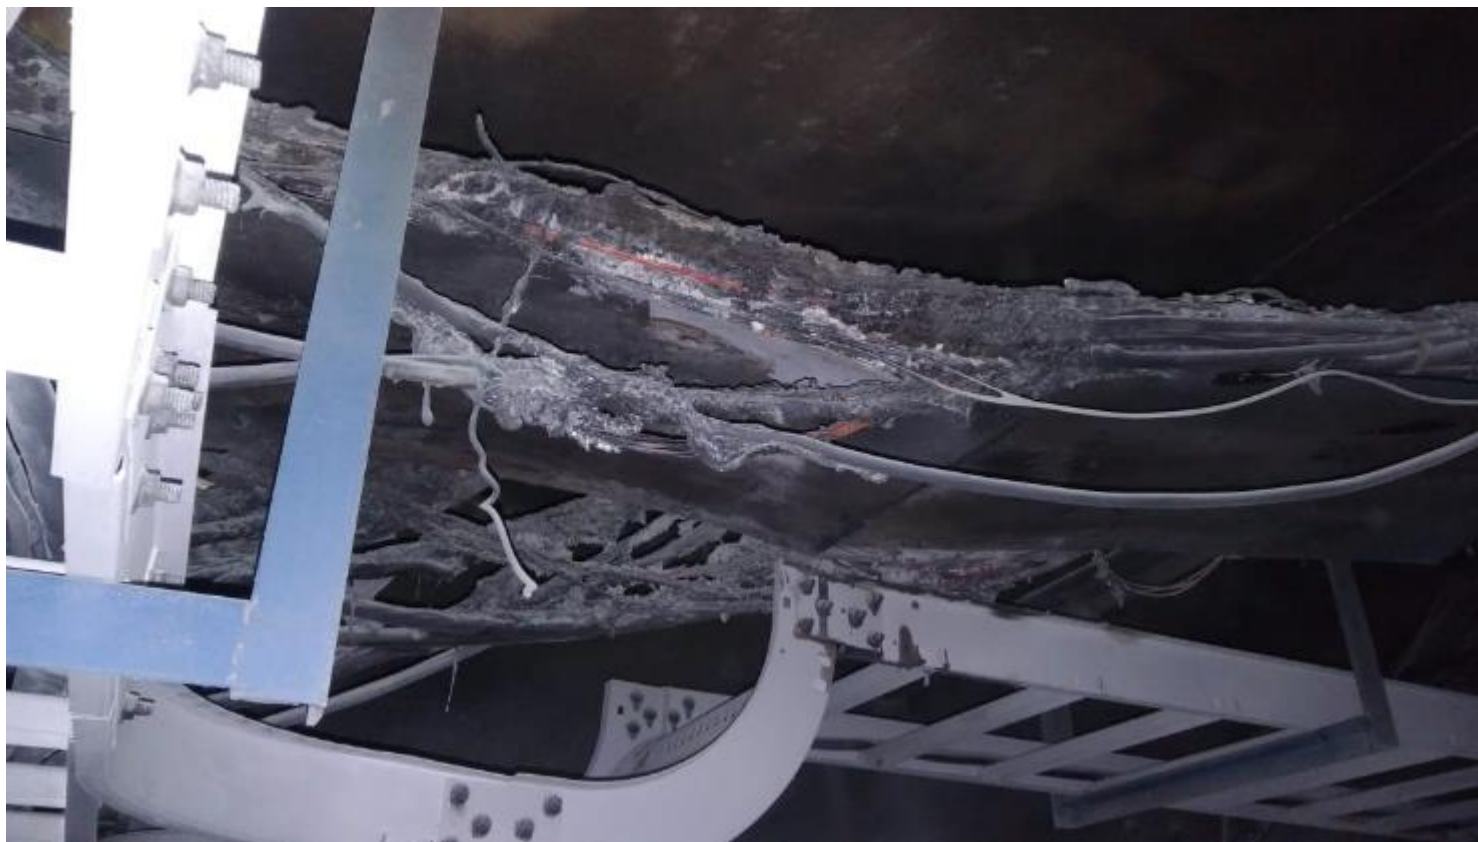
Múltiples daños en charolas y cables desde sala de control hacia el campo.

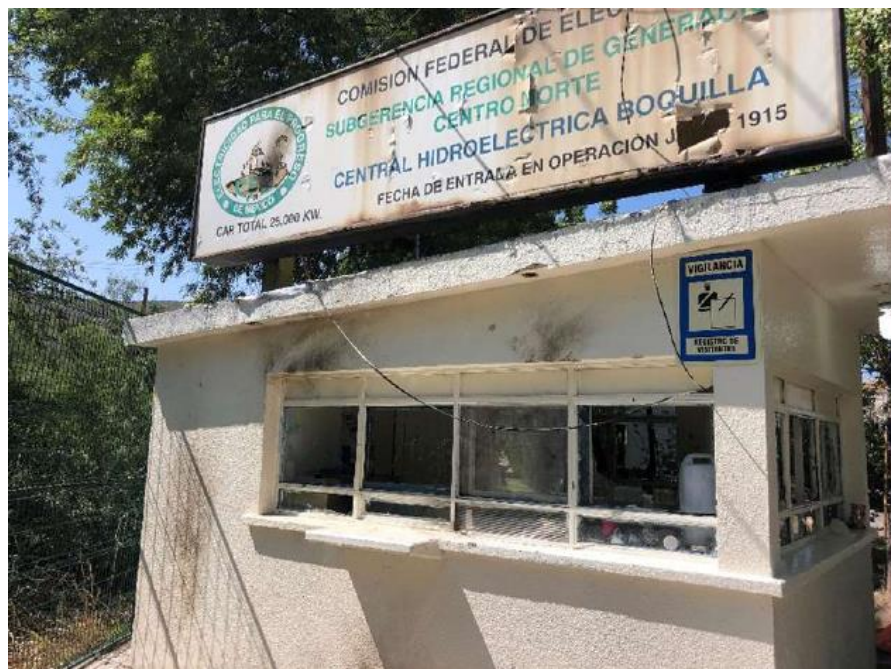
Daños a caseta de vigilancia de control de acceso a la Central.

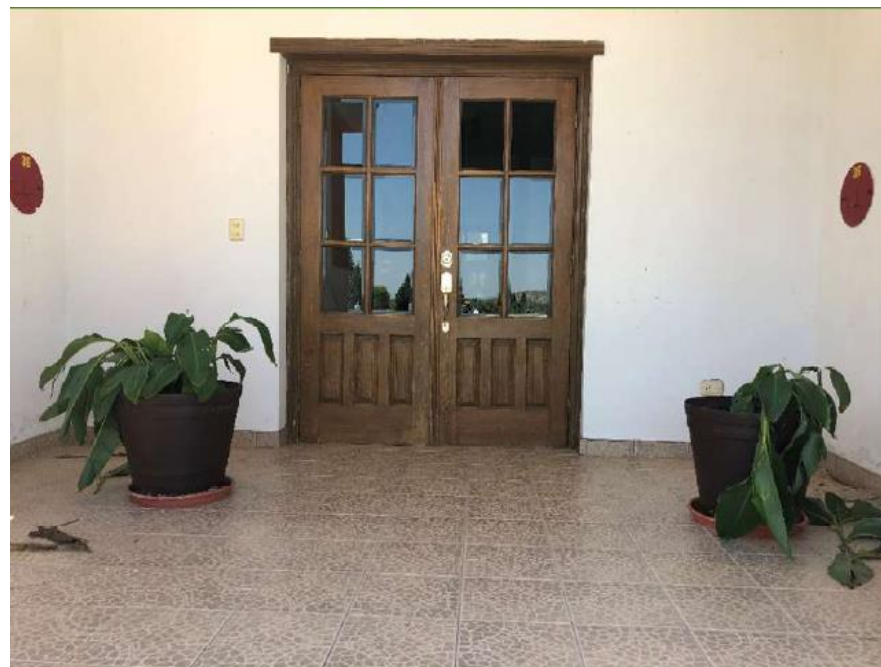
Daños puerta de acceso a la Superintendencia de la Central.

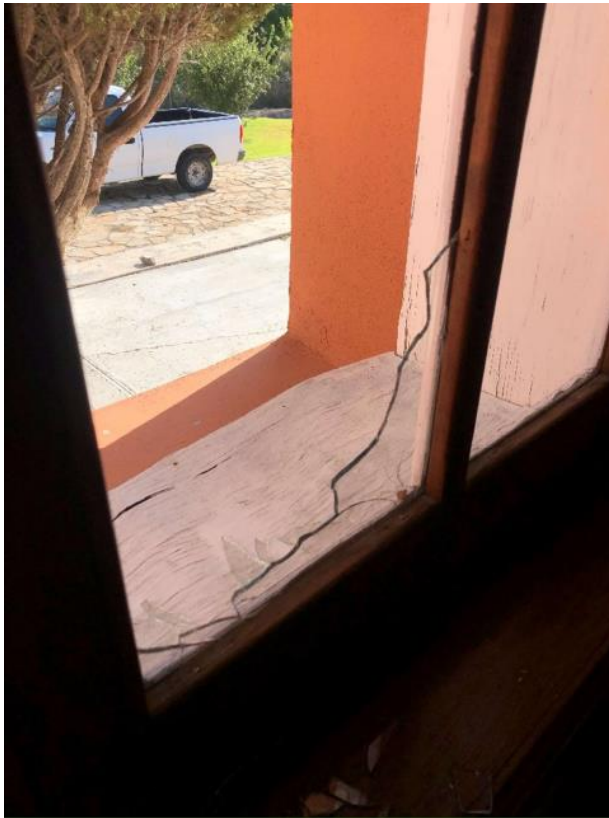
Daños en oficinas administrativas de la Central.

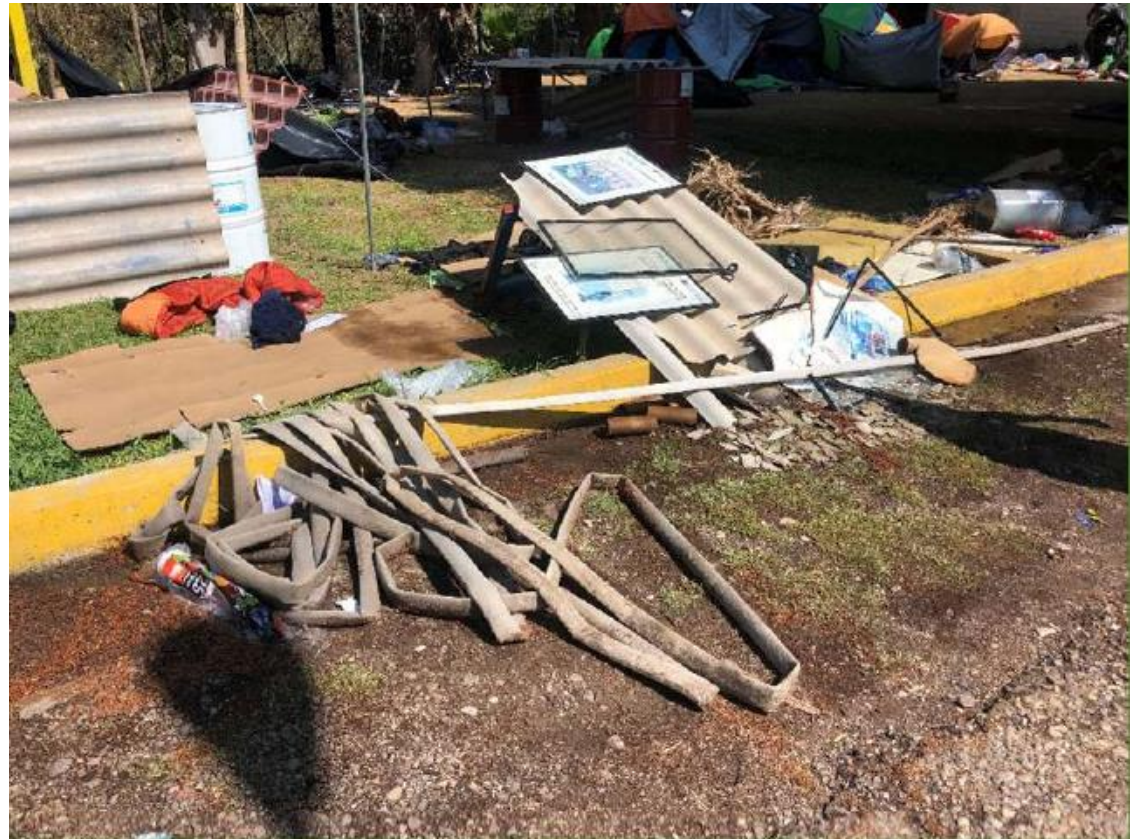
Daños a caseta de almacenamiento de residuos temporales de la Central.

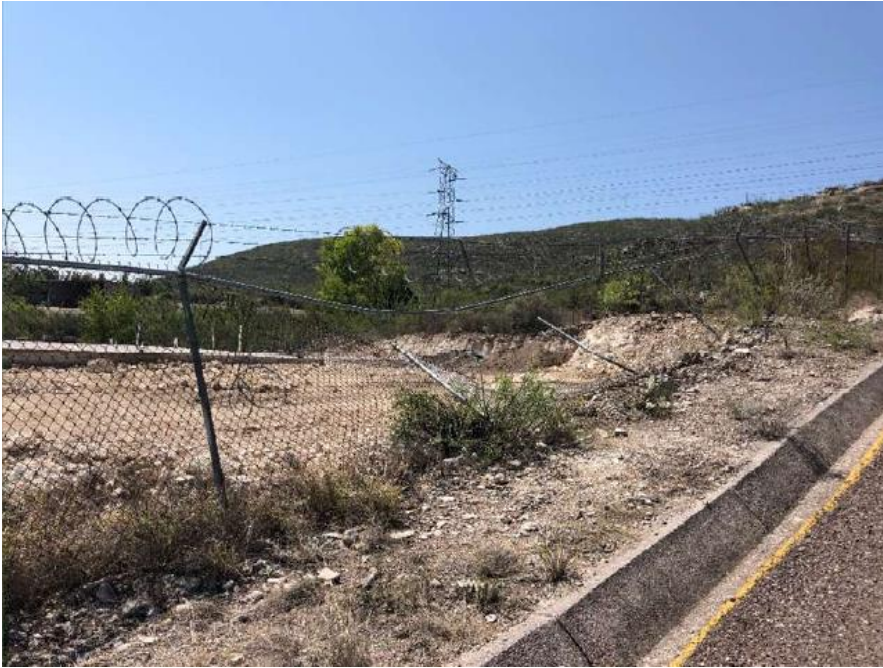
Daños en cerca perimetral de los predios de la Central.

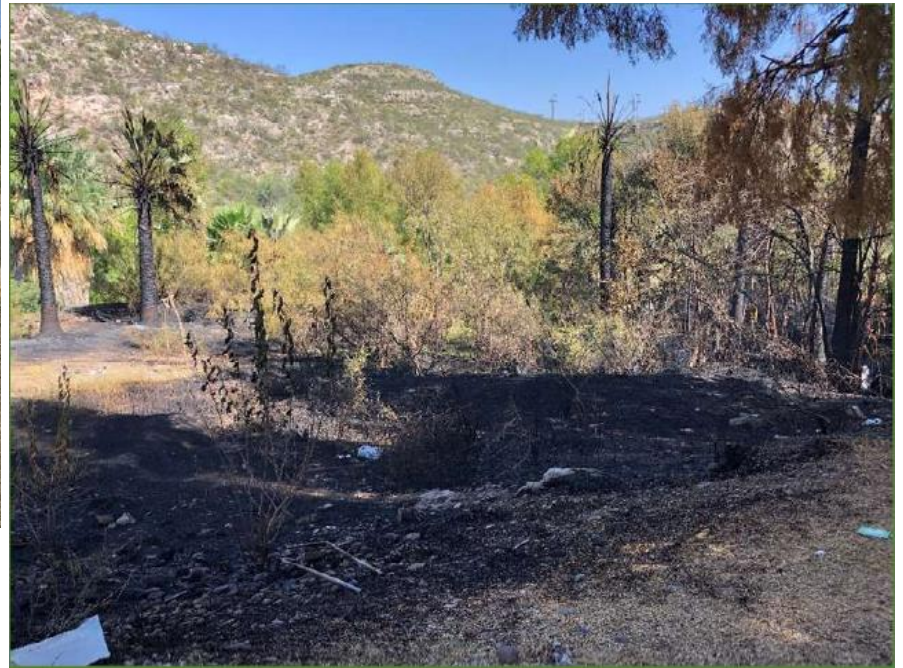
Daños por incendio en áreas verdes del predio de la Central.

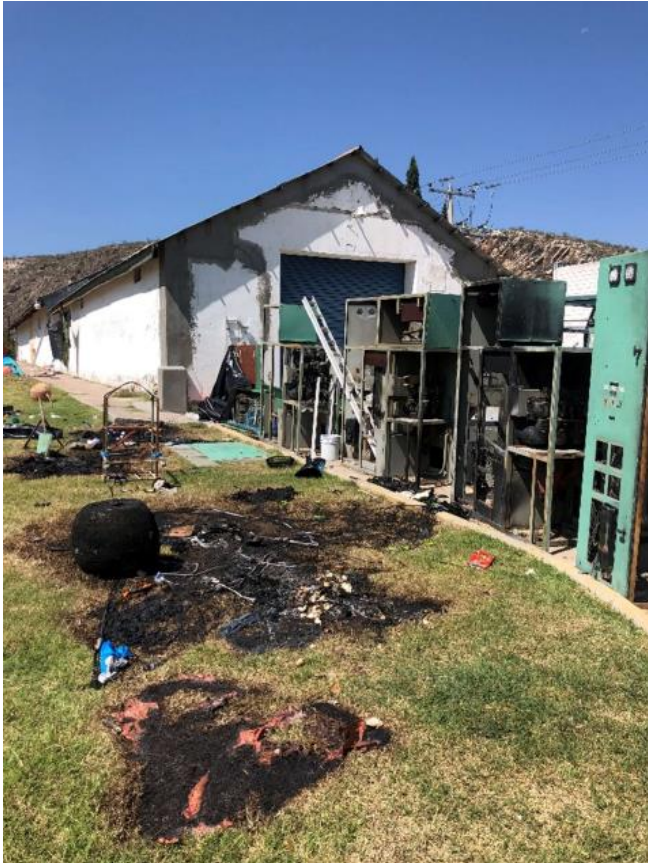
Destrozos en almacenes de la Central. Vista bodega de chatarra.

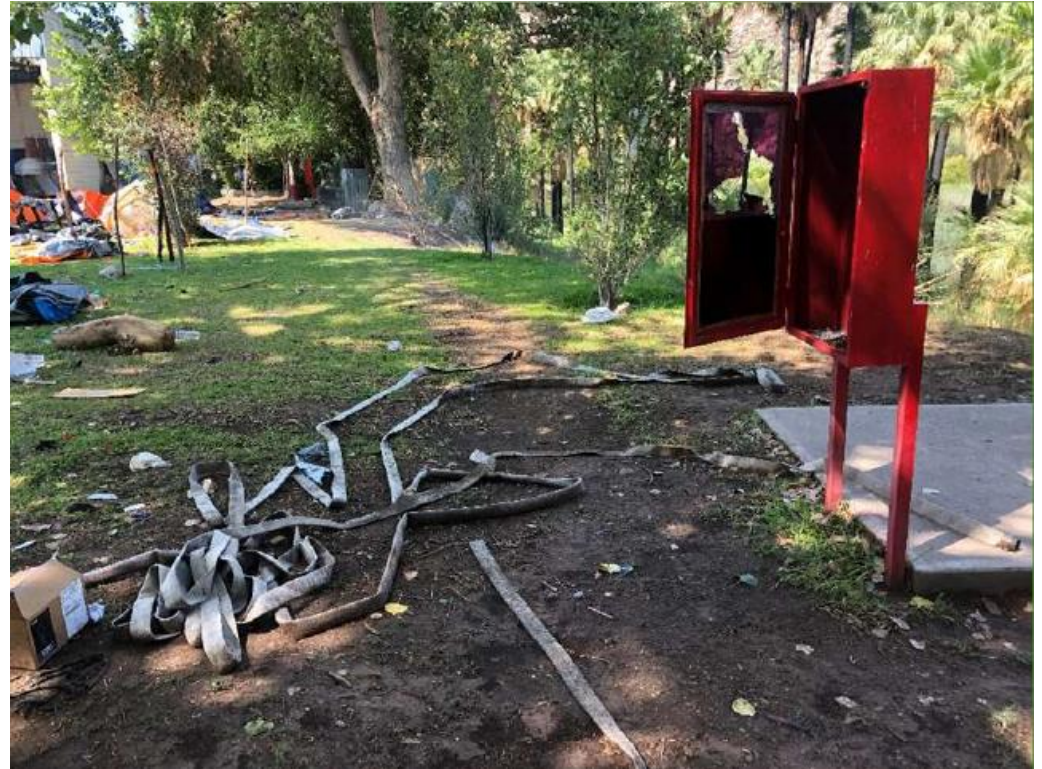
Destrozos en redes de hidrantes del sistema contra incendio de la Central.
